# Erheblicher Ammoniumeintrag verursachte Störfall in der Wasseraufbereitung

Unbekannte hatten den Inhalt eines Pulverlöschers ins Beckenwasser versprüht

Dipl.-Ing.(FH) Harald Fischer, Institut Dr. Lörcher, Ludwigsburg

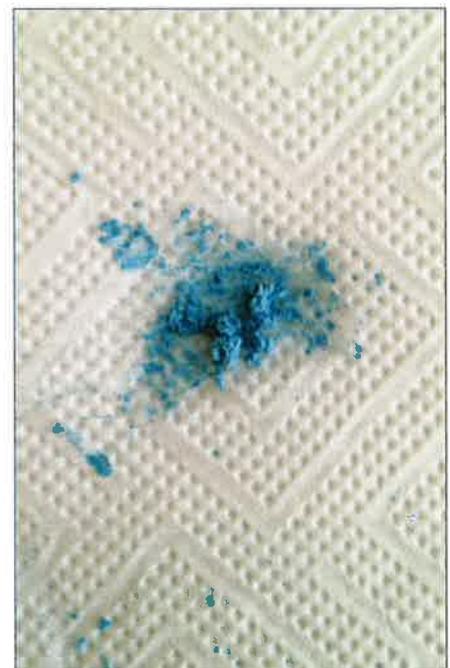
Weitere Recherchen ergaben das Auffinden eines hellblauen Feststoffs (siehe Abbildung 1) im Zwischenbehälter des Springerbeckens. Das Wasser fließt von der Rinne in diesen Zwischenbehälter und wird dann zum gegenüber dem Becken niveauhöheren Schwallwasserbehälter gepumpt. Zudem fand ein Mitarbeiter des Schwimmbads einen leeren ABC-Feuerlöscher im Becken (siehe Abbildung 2).

■ Abbildung 1: Das im Zwischenspeicher gefundene hellblaue Pulver; Fotos: Harald Fischer, Ludwigsburg

Das fein gemahlene Pulver eines ABC-Feuerlöschers besteht hauptsächlich aus Ammoniumphosphat, Ammoniumsulfat und Bariumsulfat.<sup>3)</sup> Die Farbe von ABC-Löschpulver kann je nach Hersteller unterschiedlich sein – im vorliegenden Fall hellblau. Eine Analyse des hellblauen Feststoffs im Labor auf die Parameter Ammonium, Sulfat und Phosphat bestätigte die Vermutung, dass ABC-Löschpulver ins Beckenwasser gelangt war.

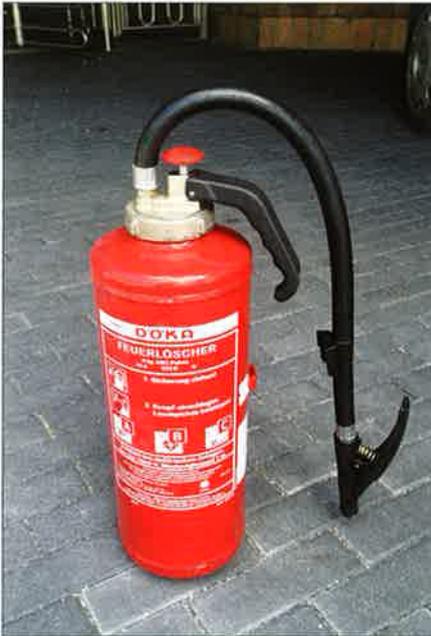
■ Abbildung 2: Der 6-kg-Pulverlöscher, der im Springerbecken lag

Der Inhalt des Feuerlöschers betrug 6 kg. Daraus resultiert nach obigen Reaktionsgleichungen der enorme Anstieg des gebundenen Chlors. Durch die Anwesenheit von genügend  $\text{NH}_4^+$  im Beckenwasser lag sehr wenig hypochlorige Säure (freies Chlor) vor und führte infolgedessen zu einem Absinken der Redoxspannung.
